## Kuldioxid er uegnet til kvælning af glødebrande

**Hedlund, Frank Huess**

*Published in:*  
Dansk Kemi

# Kuldioxid er uegnet til kvælning af glødebrande

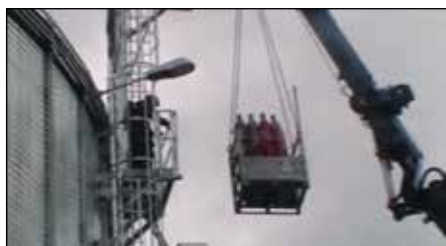
En kran hejser CO<sub>2</sub>-flasker op til brandfolk, der står på en platform ved foden af siloens tag.

Det gjorde udslaget. Selvom mængden af kuldioxid var beskedent, var forhåbningen, at den inerte gas i det mindste ville kunne dæmpe brandudviklingen en smule, indtil tankbilen ankom. Stigetrin på siden af tanken førte til en platform ved tagfoden ca. 24 m over terræn, som gav adgang til en inspektionslem i taget. Der blev hurtigt rekvireret en kran til at hejse CO<sub>2</sub>-flaskerne op til platformen, og to brandfolk klatrede op til platformen for at tømme flaskerne ind gennem siloens inspektionslem.

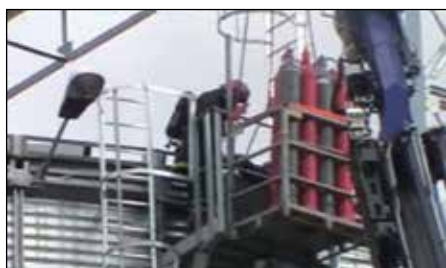
To brandfolk tømmer en kulsyreflaske ind i siloen gennem en inspektionslem i taget.

Mens de var i færd med at tømme den femte kulsyreflaske, eksploderede siloen. Siloens 27 ton tunge tag løftede sig mellem en halv og en hel meter og brandfolkene på platformen blev omspændt af stikflammer. Lykkeligvis var eksplosionstrykket relativt beskedent. Siloen blev stående, platformen blev ikke revet løs, og brandfolkene blev ikke slynget ned på jorden.

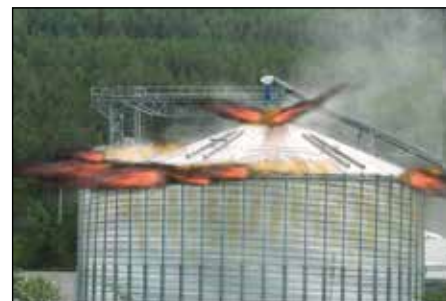
En kunstners afbildning af stikflammer fra eksplosionen i træpillesiloen, som skyldtes, at pyrolysegasser formentlig blev antændt af statisk elektricitet dannet ved tømningen af en kulsyreflaske.

Udredningen pegede korrekt på, at der var brændbare pyrolysegasser i toppen af siloen, men identificerede ikke udløsningen af kuldioxid som en mulig antændelseskilde. Jeg har korresponderet med den norske undersøger, som af sine kolleger omtales som gurun på området. Han kendte ikke til antændelses-

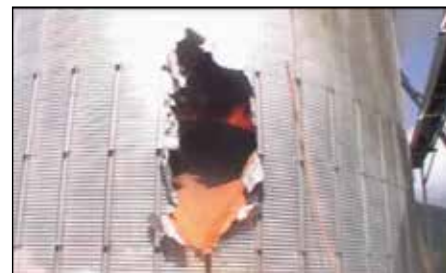
Siloens væg brydes op for at få træpillerne ud. Der er en tydelig overfladebrand i midten af siloen.

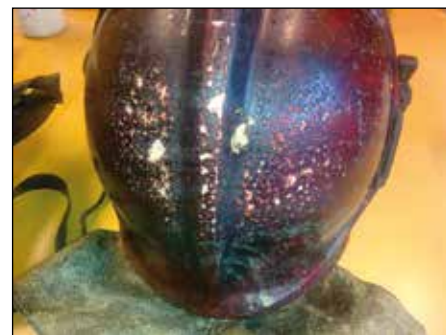
Den norske rapport bemærker tørt, at hvis der skal siges noget positivt om denne hændelse, så må det være, at brandvæsenets mundering fungerede rigtig godt - her en brandskadede hjelm.

Brandfolkene var i fuld mundering, og deres udrustning ydede så god beskyttelse, at de kun fik mindre forbrændinger. Den ene brandmand havde dog taget sin handske af for bedre at kunne betjene ventilen på kulsyreslukkeren og fik derfor alvorlige forbrændinger på hånden.
